## Bergteknisk utredning Bosnäs 3:1

Norconsult AB har på uppdrag av Borås Stad utfört en bergteknisk utredning samt gammaspektrometermätning av delar av Bosnäs 3:1 mfl, se Figur 1 för utredningsområdets plangränser. Området är beläget ca 9 km sydväst om Borås, vid Funningevägen och i anslutning till Bosjön, Besiktningen utfördes 2023-11-08 avseende på:

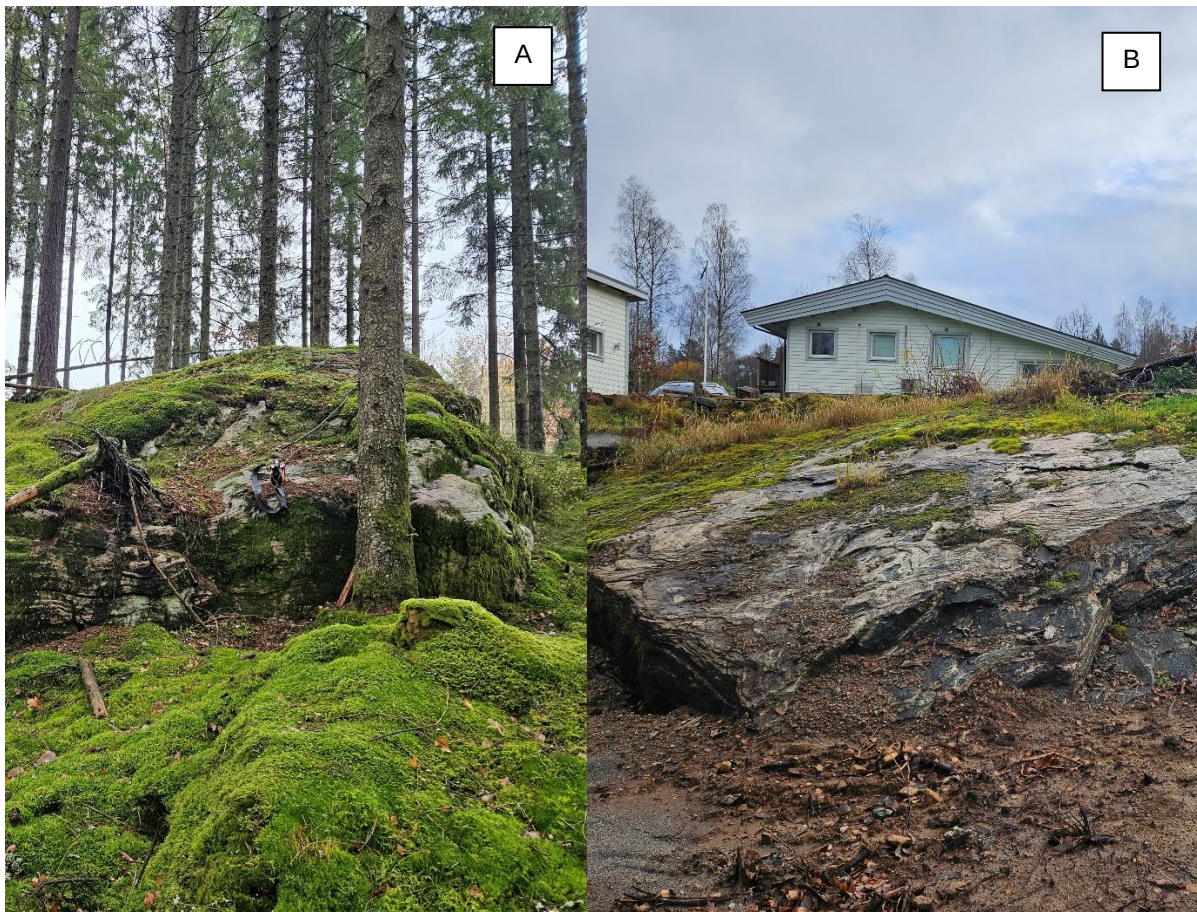
Förekomsten av berg i dagen inom området utgörs till största delen av låga slänter, lägre än 1,5 m, samt hålltor omkring befintlig bebyggelse samt i de många skogsområdena, se Figur 2 samt Figur 3.

Figur 3 A. Låg bergslänt i områdets södra delar, vy mot nordväst. B. Berghäll i områdets östra del, vy mot öst.

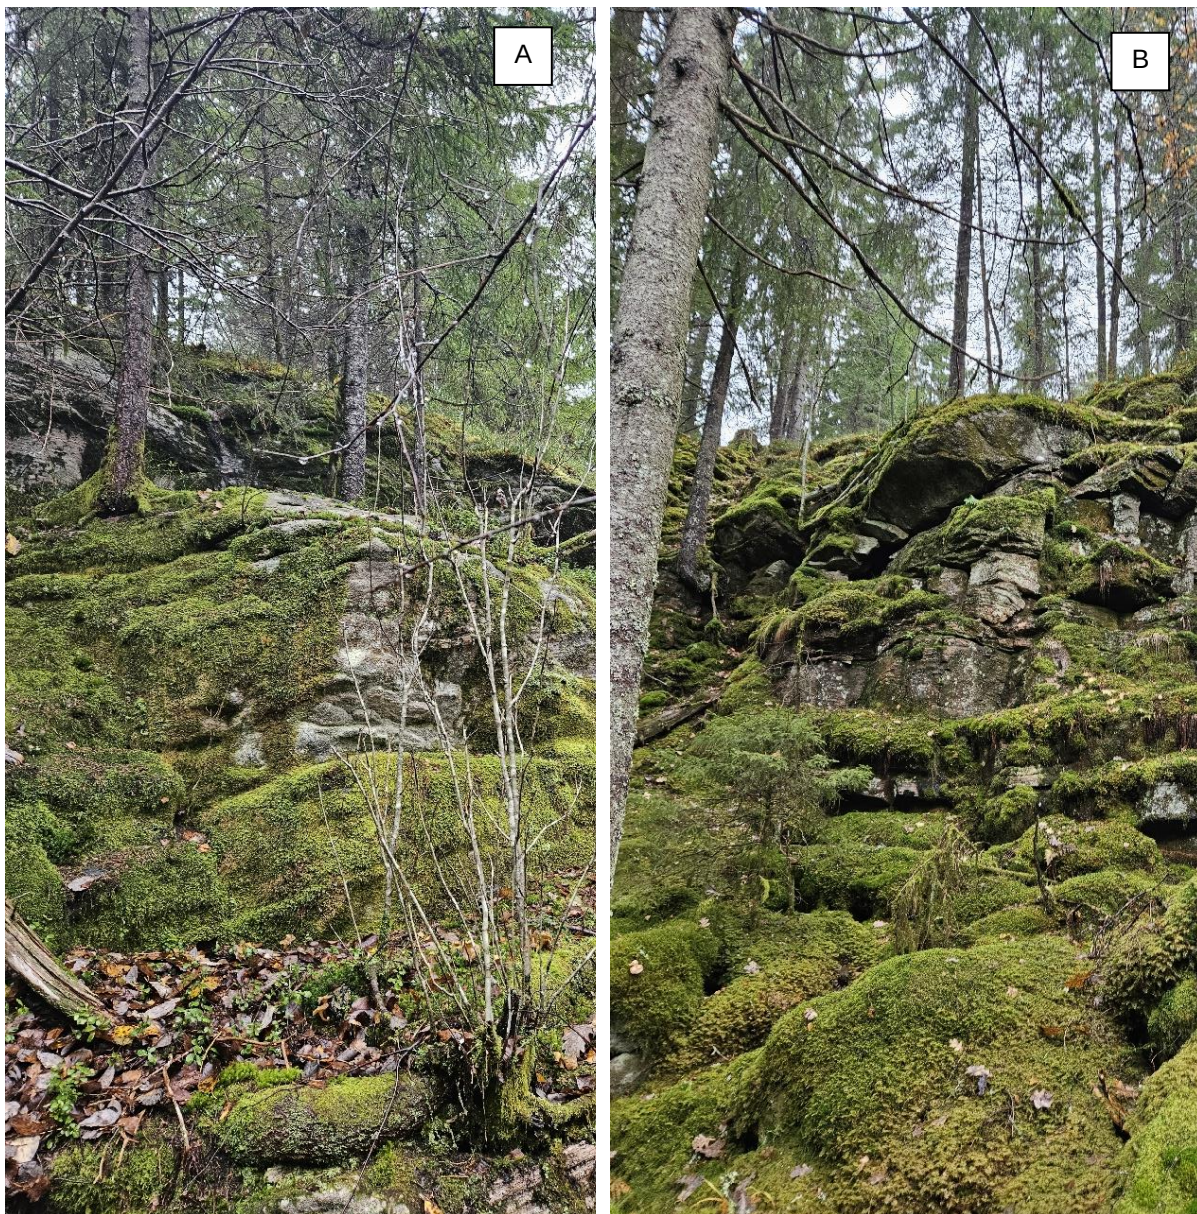
De södra delarna av området utgörs av en större bergslänt uppdelad i 2 terrasser. Bergslänten stupar ut från området, sydsydvästlig riktning, se Figur 4. Hela slänten är uppskattningsvis 30 m hög med den övre delen ca 10 meter hög och den nedre ca 15 meter.

Figur 4 A. Hög bergslänt i områdets södra del, vy mot norr. B. Hög bergslänt i områdets södra del, vy mot norr.

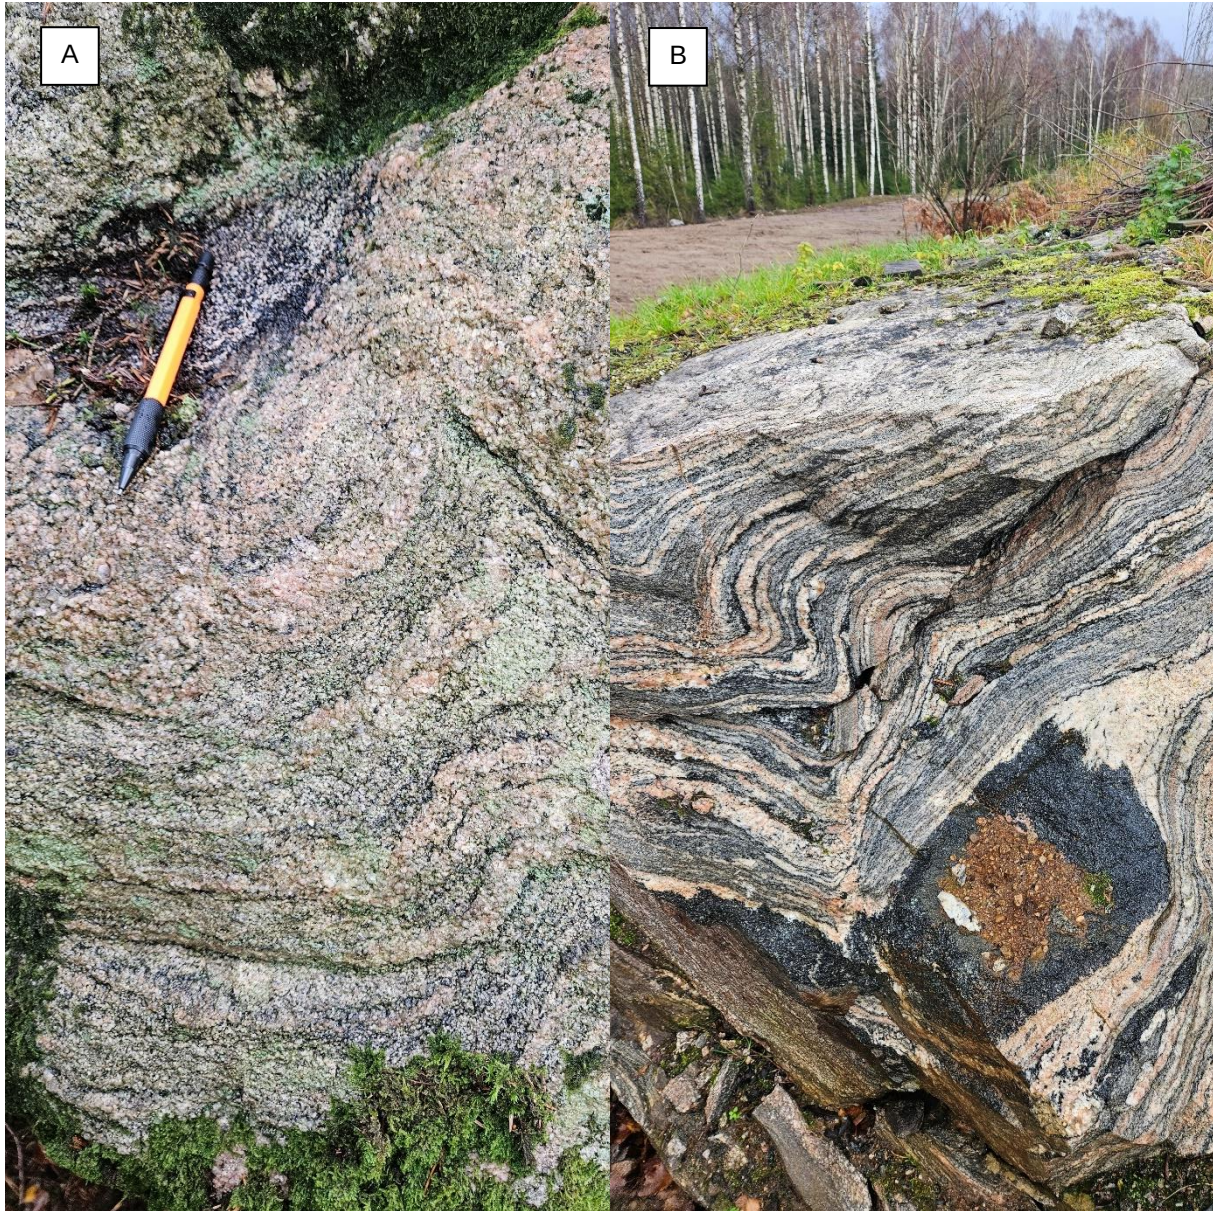
Detta bekräftades av fältobservationerna, se Figur 5. Bergarten uppvisar tydlig foliation över samtliga delar av området, med något varierande strykning/stupning. Flertalet pegmatitgångar samt spår av migmatitisk struktur har även påträffats vid flera delar av området, se Figur 5B. Detta bedöms inte påverka bergartens hållfasthet.

*Figur 5 A. Röd-grå medelkorning granitoid med tydlig gejsighet. Foto taget i områdets centrala del. B. Granitoid med tydlig migmatitisk struktur i områdets västra delar.*

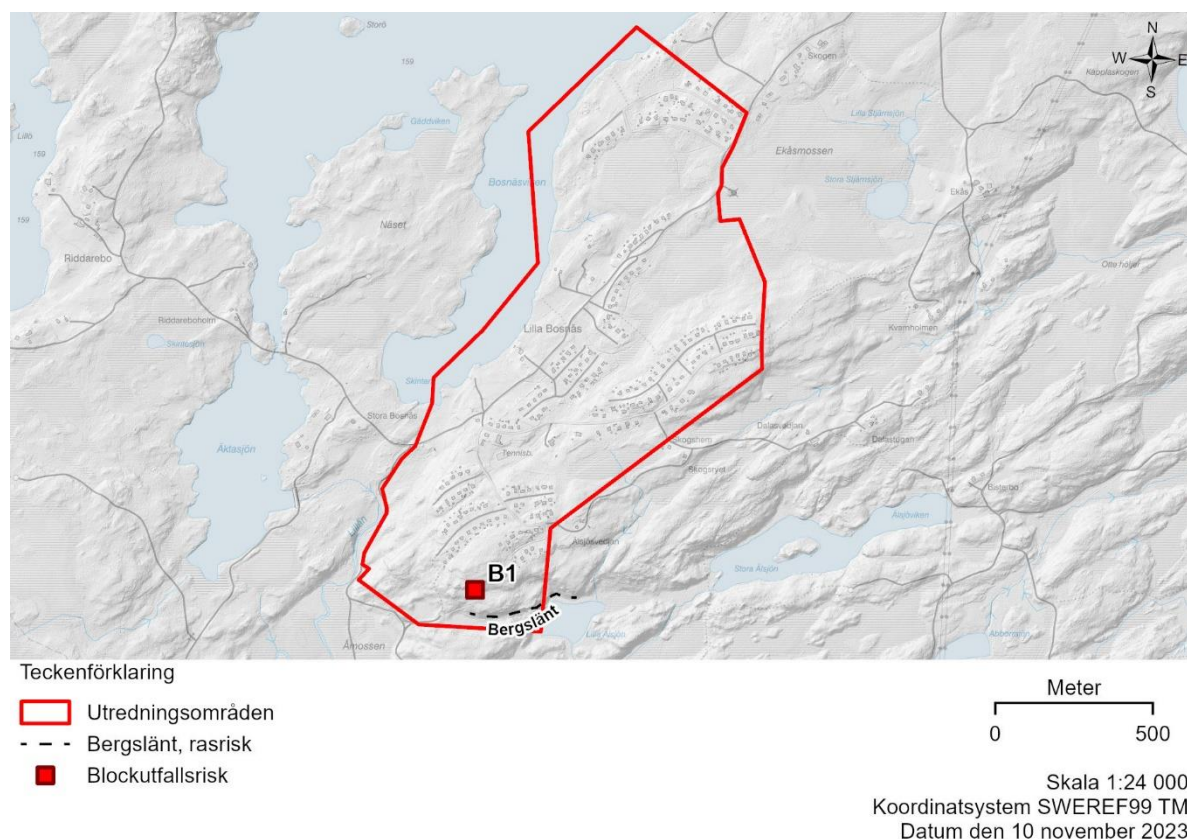
Figur 7 Översiktsbild över planområdet markerat med rött. Bergslänt med bedömd risk för blocknedfall är markerade med svart streckad linje. Ungefärlig position för bedömda riskblock B1 är markerat med rödfyrkant. (Källa bakgrundskarta, Lantmäteriet).

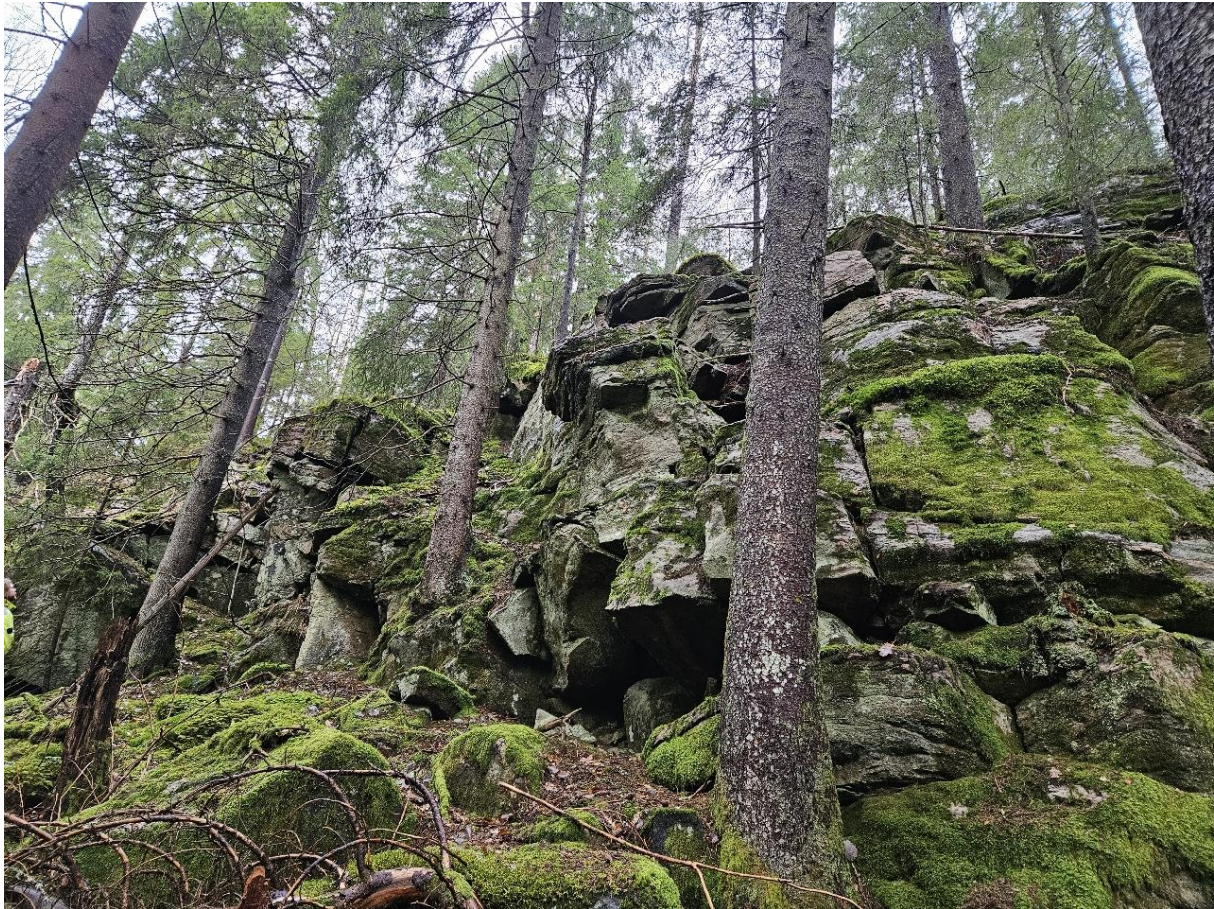
Slänt 1 (nedre terrassen av bergslänten i södra delen av området) är bedömd som en stor naturlig bergslänt som sträcker sig längs områdets södra delar. Slänten är ca 15 meter hög med varierande lutning, med brantare delar som lutar ca 7:1 (82°). Blockstorleken varierar från mindre fotbollsstora block till större skivor och block (ca 1x1x1 m) se Figur 8. Flertalet spår av tidigare blocknedfall i form av block vid släntfot noterades.

Under rådande förhållande bedöms det förekomma potentiell utfallsrisk i slänten. Slänten är mycket uppsprucken och flertalet större träd växer i sprickorna, vilket resulterar i rotsprängning över tid. Den bedöms ha en potentiell utfallsrisk på 20–25 år, förutsatt att ingen schaktning eller annan vibrationsalstrande verksamhet sker i närområdet som kan sätta blocken i rörelse. Då slänten supar ut från området bedöms skaderisken som mycket låg i dagsläget.

Figur 8 Del av bergslänten i områdets södra delar. Vy mot norr.

Slänten har bedömts som kortsiktigt stabil. Då slänten stupar ut från området bedöms skaderisken som låg och ingen åtgärd behövs vid nuvarande planering av fastigheter. Om byggnation eller annan verksamhet skall upprättas nedanför slänten eller i anslutning till släntkrön rekommenderas en kompletterande bergutredning, eventuellt utförd från rep. Denna skall utföras av bergsakkunnig, för att bedöma omfattningen av eventuell bergresning samt förstärkningsåtgärder.

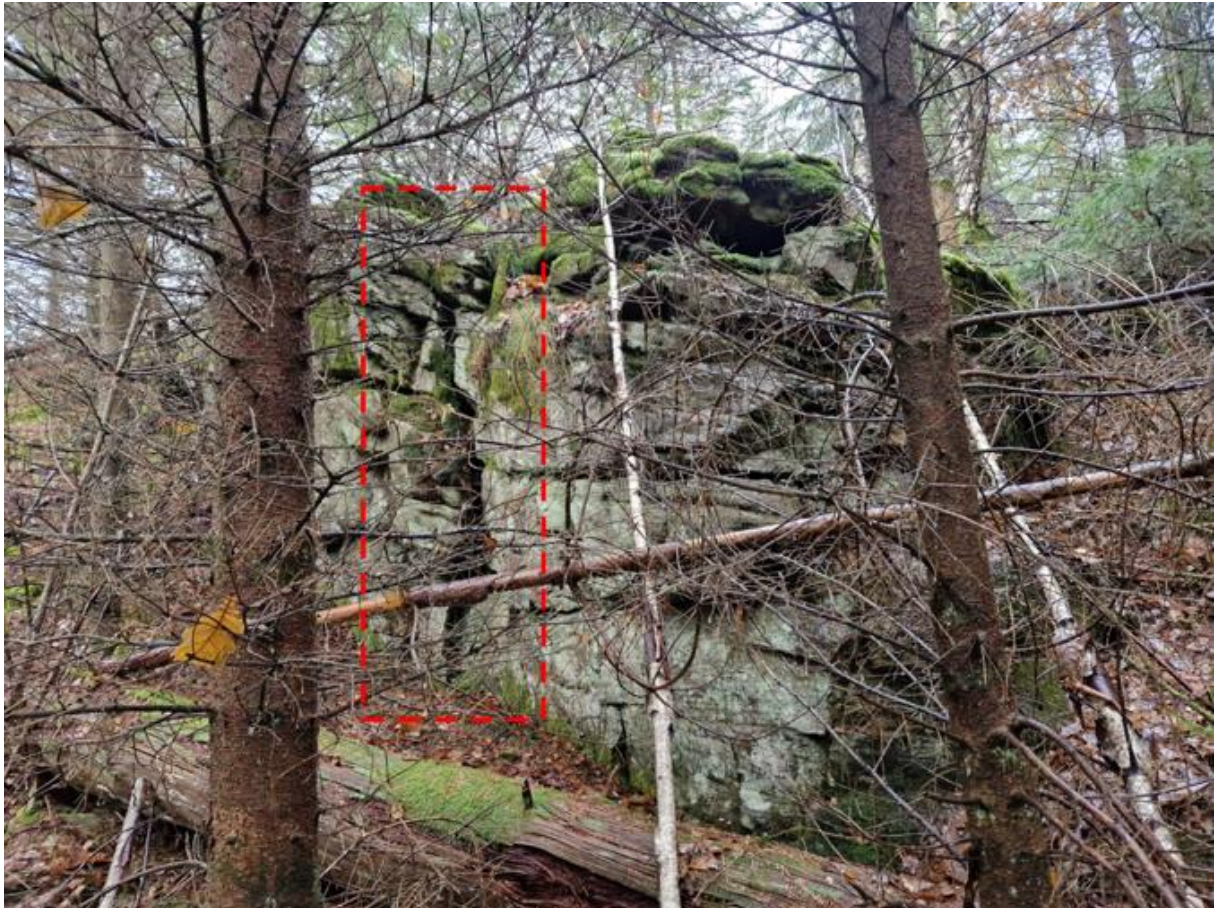
Blocken (B1) är flertalet potentiella riskblock på ca 0,5x0,3x0,3 m. Blockformationen är pelarformad i sin utformning och har en fallhöjd på ca 1–2 m ner till en jordslänt som stupar ca 15°, se Figur 9. Utfallsrisken är bedömd till 20–25 år, då blocken är delvis inkilade mellan intakt berg i samverkan med fördelaktig sprickriktning. Skaderisken bedöms som låg i dagsläget, då blocket kommer stoppas av vegetation vid ett potentiellt utfall.

Figur 9 Block (B1) i områdets södra delar, vy mot norr.

Ingen åtgärd bedöms under rådande förhållanden. Vid byggnation nedanför slänten rekommenderas att blocken skrotas ner genom handskrotning med skrotspett.

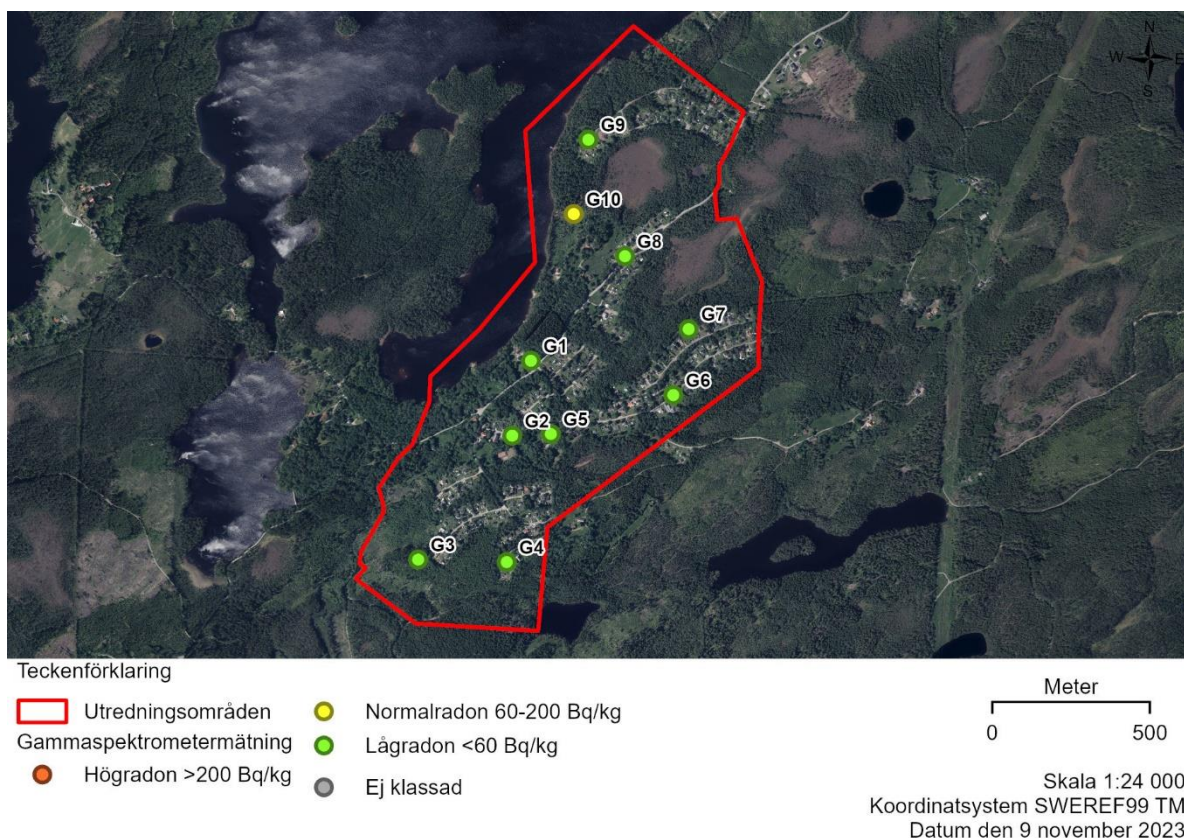
Figur 10 De tio mätpunkternas lokalisering i området markerade med gröna, gula och röda cirklar beroende på radiumaktiviteten (Bq/kg). (Källa bakgrundskarta, Lantmäteriet).

Resultatet visar att den beräknade radiumhalten ej överstiger 60 Bq/kg, gränsvärde för normalradon, i 9 av 10 mätpunkter, se Tabell 2.

Då 9 av 10 mätpunkter uppvisar radiumhalter som ej överstiger 60 Bq/kg kan berggrunden inom området i sin helhet bedömas som lågriskområde avseende radon (<60 Bq/kg) enligt Bygghälsorådet (R85:1988, reviderad 1990). För ytterligare kännedom om områdets eventuella uppfyllande av andra potentiellt relevanta gränsvärden se Tabell 4.

- Uppförandet av planerade byggnader rekommenderas utföras radonskyddande enligt *Radonboken - nya byggnader* (2019). Radonskyddande grundkonstruktion innebär till exempel att grundläggning görs på betongplatta där rörgångar och håltagning tätas från genomströmning av markluft, som i stort sett alltid är fallet vid modern bostadsbyggnation.
- Lokalt loss hållna block och krossmaterial från området kan antas ha samma strålningsegenskaper som omgivande berggrund och kan användas vid grundläggning.
- Eventuellt tillfört material som till exempel fyllnadsmassor bör ha låga strålningsegenskaper för att inte bidra till en ökad radonrisk. För utifrån tillfört grundläggningsmaterial bör aktivitetsindex och radiumhalt deklarerats av leverantör, alternativt fastställas på plats baserat på mätning med gammaspektrometer.
