# Kompletterande naturvärdesinventering inför ledningsdragnings Borås-Bosnäs, Borås Stad

Grap 21431

Geosigma AB

2021-11-18

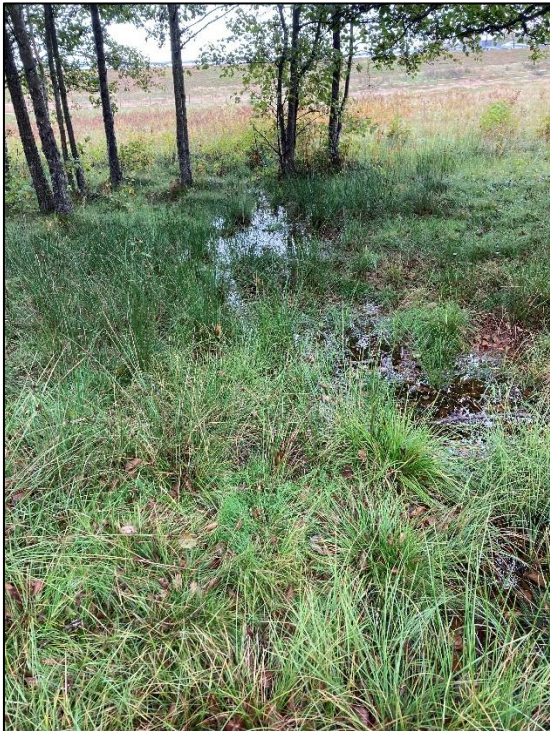
**Figur 4** Vattendraget nära trafikplats Osdal

*Naturvärdesklass 3. Påtagligt naturvärde.* Liten seminaturlig bäck, 1-1,5 meter bred, 2-3 dm djup som avvattnar en konstgjord damm i avfartsområdet vid trafikplats Osdal. Vattendraget korsar vägen i trumma och har strömmande klart vatten på en botten av sand och detritus. Klen död ved förekommer i vattendraget. Vattendraget korsar en hästhage med några björkar och klibbal.

Vattendraget klassas till naturvärdesklass 3, påtagligt naturvärde på grund av obetydligt artvärde (inga anmärkningsvärda arter har påträffats under inventeringen) och påtagligt biotopvärde (öppet rinnande vatten och en varierad markfuktighet gynnar bland annat groddjur och vattenlevande insekter).

Entreprenaden innebär risk för påverkan på skyddsvärda träd, samt ev. tillfällig påverkan i anläggningsskedet i form av störning på fågelvärlden. Dragningen korsar också ett vattendrag med påtagliga naturvärden (nära trafikplats Osdal) vilket kan innebära åtminstone tillfällig negativ påverkan på vattendraget, beroende på metod vid anläggandet av ledningen. Ett flertal objekt omfattas också av strandskydd och kan ev. kräva dispens, beroende på arbetsföretagets omfattning. Negativ påverkan på något av dessa naturvärdesobjekt bör kunna undvikas med rätt planering (utför inte arbete när fåglarna häckar) och försiktighetsåtgärder. Försiktighetsåtgärder omfattar till exempel att gräva för hand nära värdeelement (skyddsvärda träd, stenmur) och att ta hand om växtrester av invasiva arten parkslide på rätt sätt (så att den inte sprider sig)

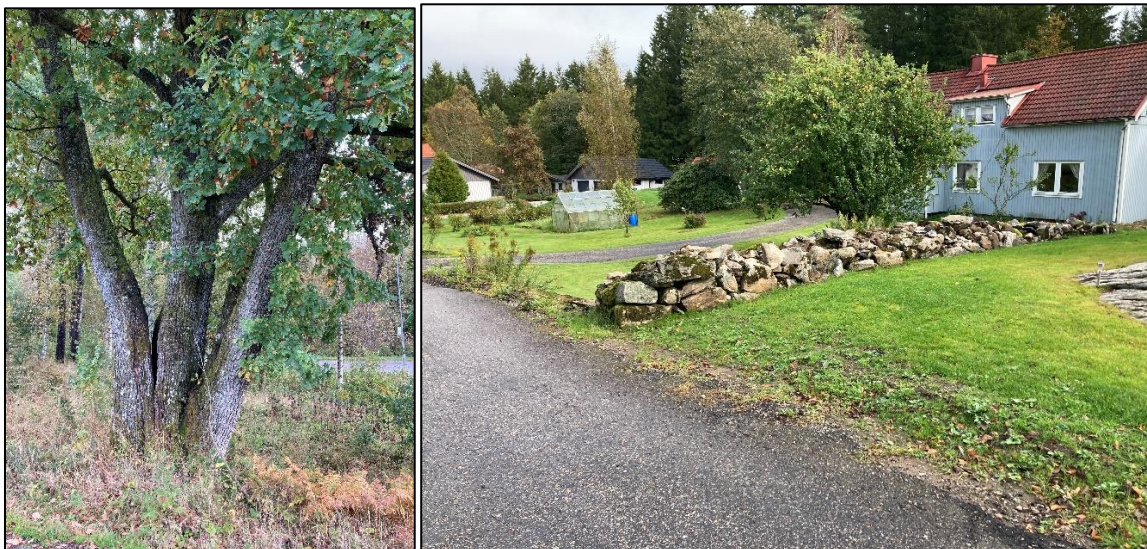
Figur 5 Bild av gammal ek och stenmuren vid Solhallsgatan 13

Några värdeelement har pekats ut i inventeringen, nämligen en stenmur vid Solhallsgatan 13, ett gammalt skyddsvärt träd (alm) vid Solhällsgatan 15 och ett gammalt skyddsvärt träd (ek) vid korsningen Boviksvägen och Funningevägen.

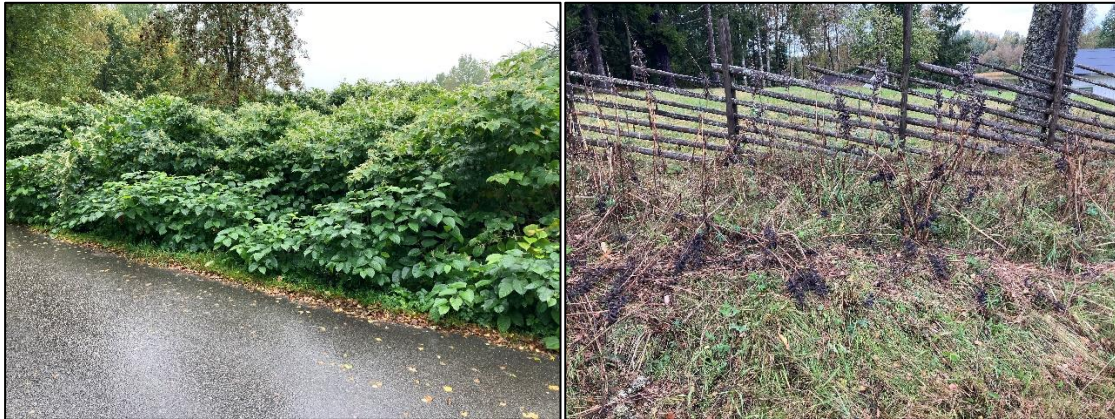
**Figur 6** Bild av parkslide och blomsterlupin

Den invasiva arten parkslide påträffades under inventeringen på ett ställe inom samhället Bosnäs, se karta i bilaga 1.

Den potentiellt invasiva arten blomsterlupin påträffades under inventeringen i vägkanten nära Funningevägen 32. Blomsterlupin och parkslide är främmande arter som är eller riskerar att bli invasiva, men som inte omfattas av några regler ännu.
