1. Author
Gatti, Christian
Phone
+46105055679
Mobile
+46722077926
E-mail
christian.gatti@afry.com
Date
17/05/2024
Project ID
D0087985

*Alla Ägarna till
Staden i Borås*
Kulturmiljöutredning Viskan

Kulturmiljöutredning: Projekt Sanering av Viskan

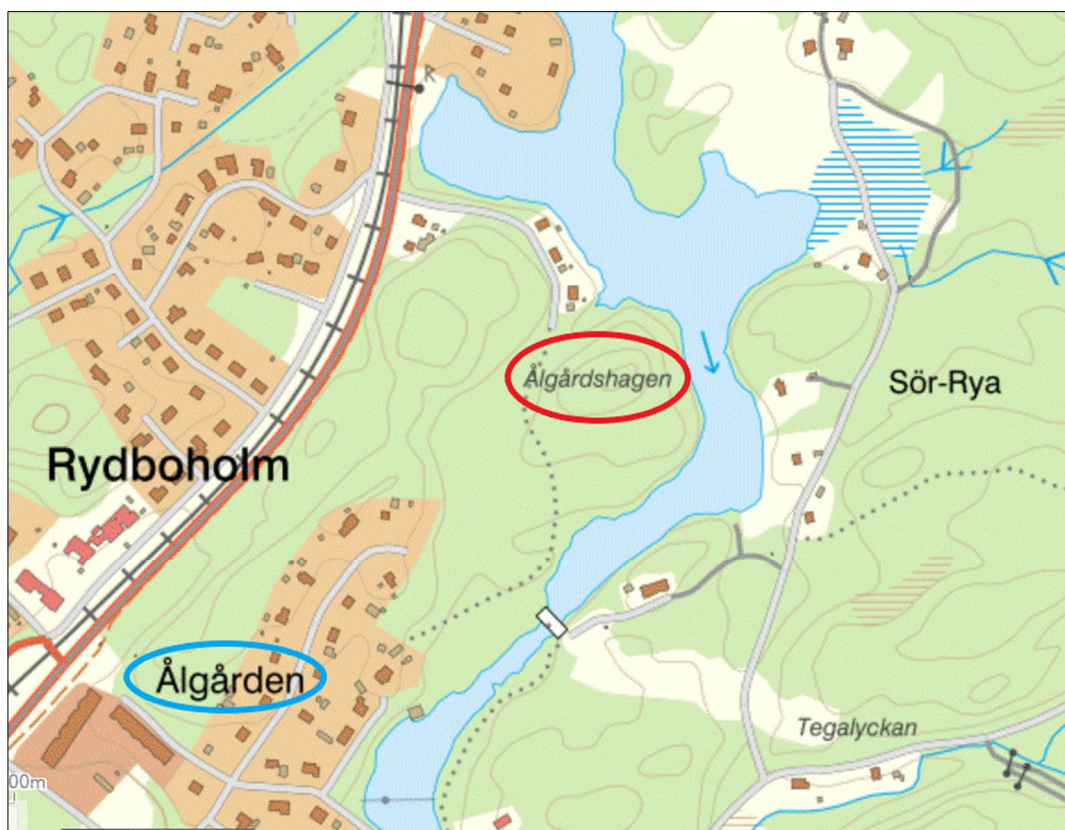
Figur 5. Karta som visar ett typexempel på hur nya platsnamn bildas. Ett ursprungligt Ålgårdshagen (röd markering) har inflytande över det nybyggda området Ålgården (blå markering).

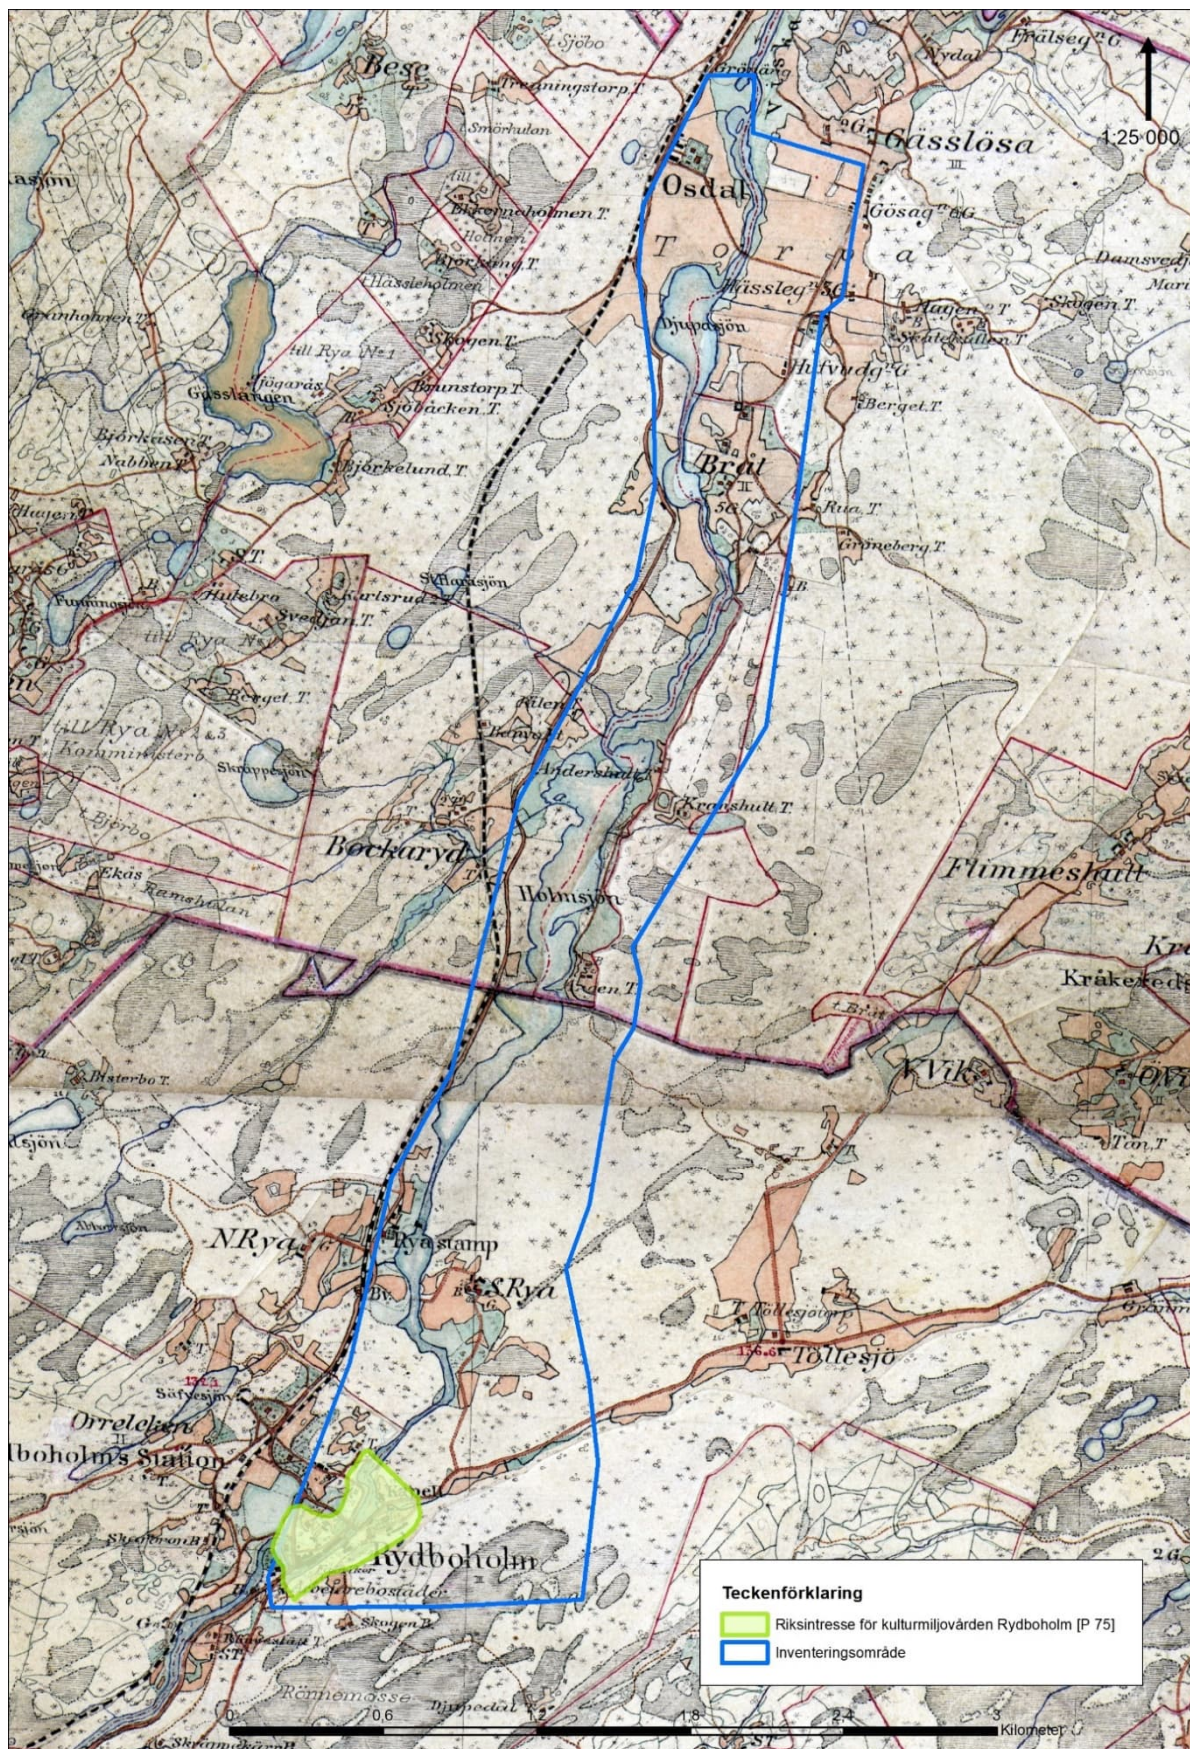
Figur 6. Häradsekonomiska kartor för Borås och Rydboholm 1890–1897 med utredningsområdet som visar de olika marktyperna. Skala 1: 25 000.

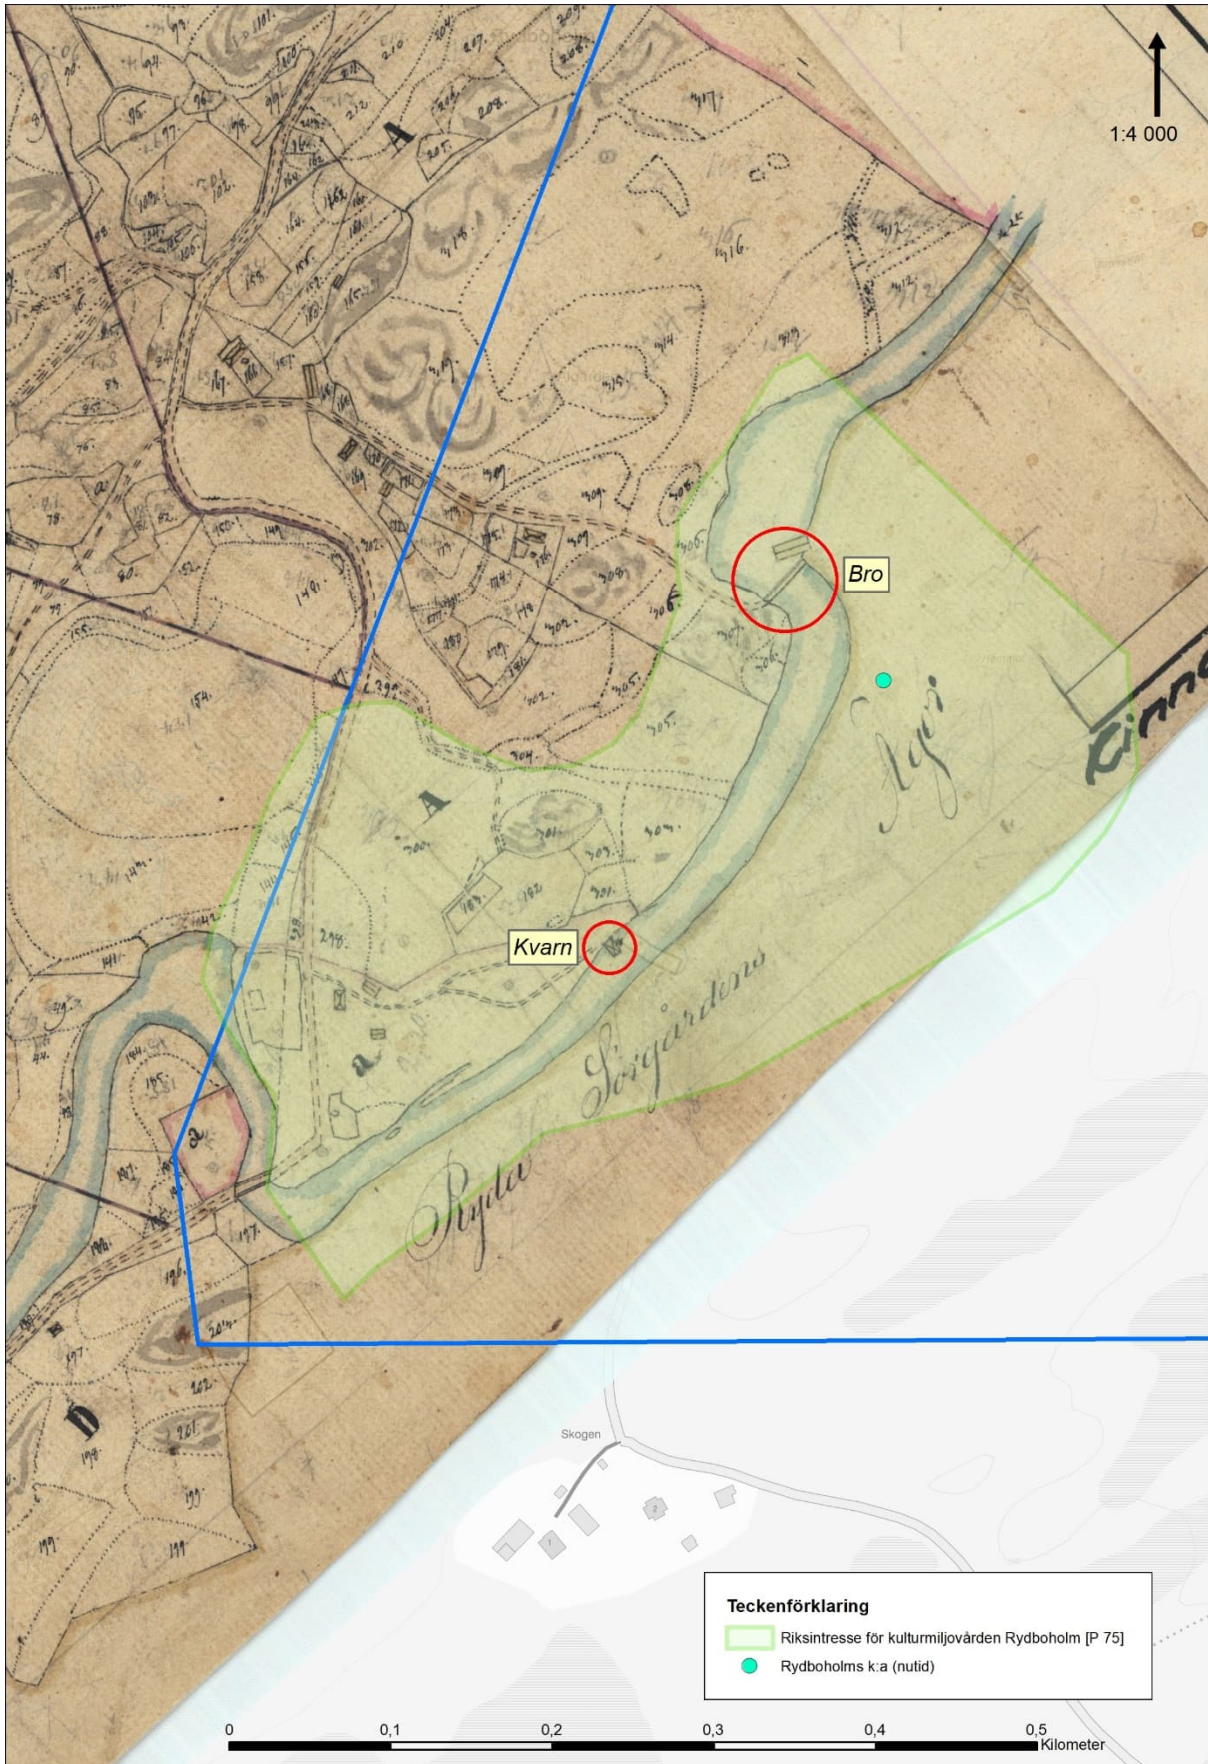
Figur 7. Laga skifte karta från 1834 som visar en kvarn och en bro över Viskan innan väveriets tillkomst. Skala 1:4 000.

På laga skifte-kartan från 1834 finns en kvarn och en bro markerade, det var innan Rydboholmsfabriken byggdes (figur 5) och på Häradsekonomska kartan från 1890–1897 finns en kvarn norr om denna (figur 6).
