## Bergteknisk utredning Bosnäs 3:1

Norconsult AB har på uppdrag av Borås Stad utfört en bergteknisk utredning samt gammaspektrometermätning av delar av Bosnäs 3:1 mfl, se Figur 1 för utredningsområdets plangränser. Området är beläget ca 9 km sydväst om Borås, vid Funningevägen och i anslutning till Bosjön, Besiktningen utfördes 2023-11-08 avseende på:

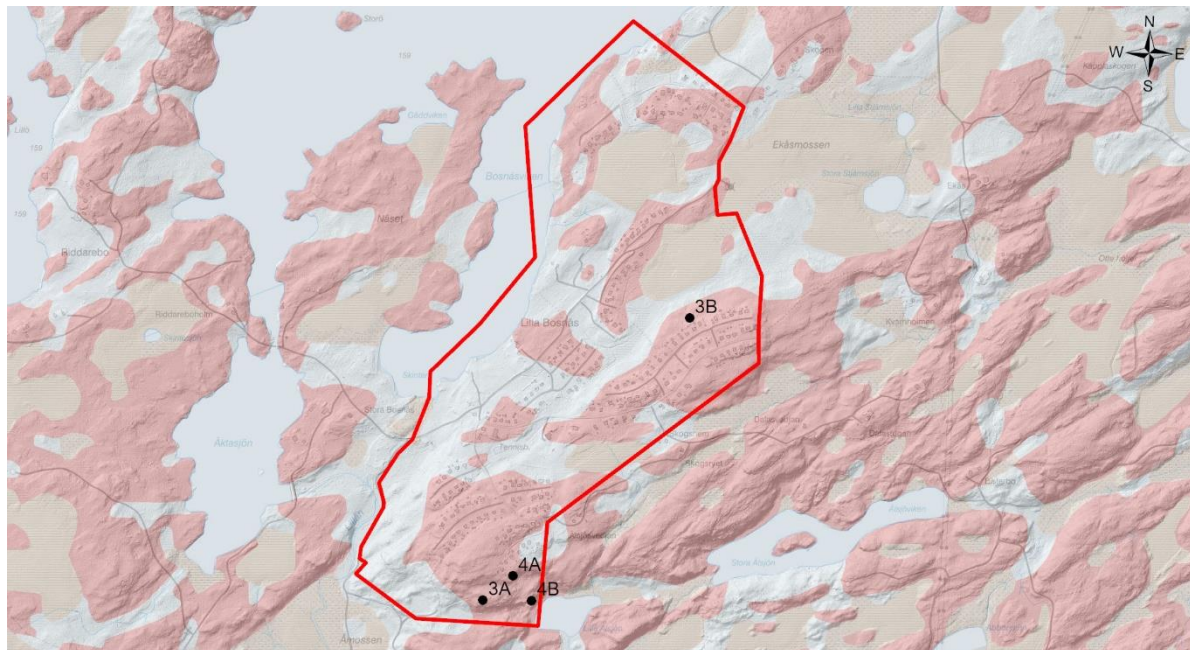
Övriga topografiskt lägre delar av området utgörs av anlagda vägar, mosstorv och morän, se Figur 2.

Figur 2 Översikt över det besiktigade området med ungefärlig plangräns markerade med mörkröd kontur. Berg i dagen är markerat med röd färg, morän är ljusblått, mosstorv är brunt och vattendrag grå/rosa (Källa bakgrundskarta, SGU jordartskarta). Lokaler där fotografier för figur 3 samt figur 4 är tagna är markerat med svarta prickar.

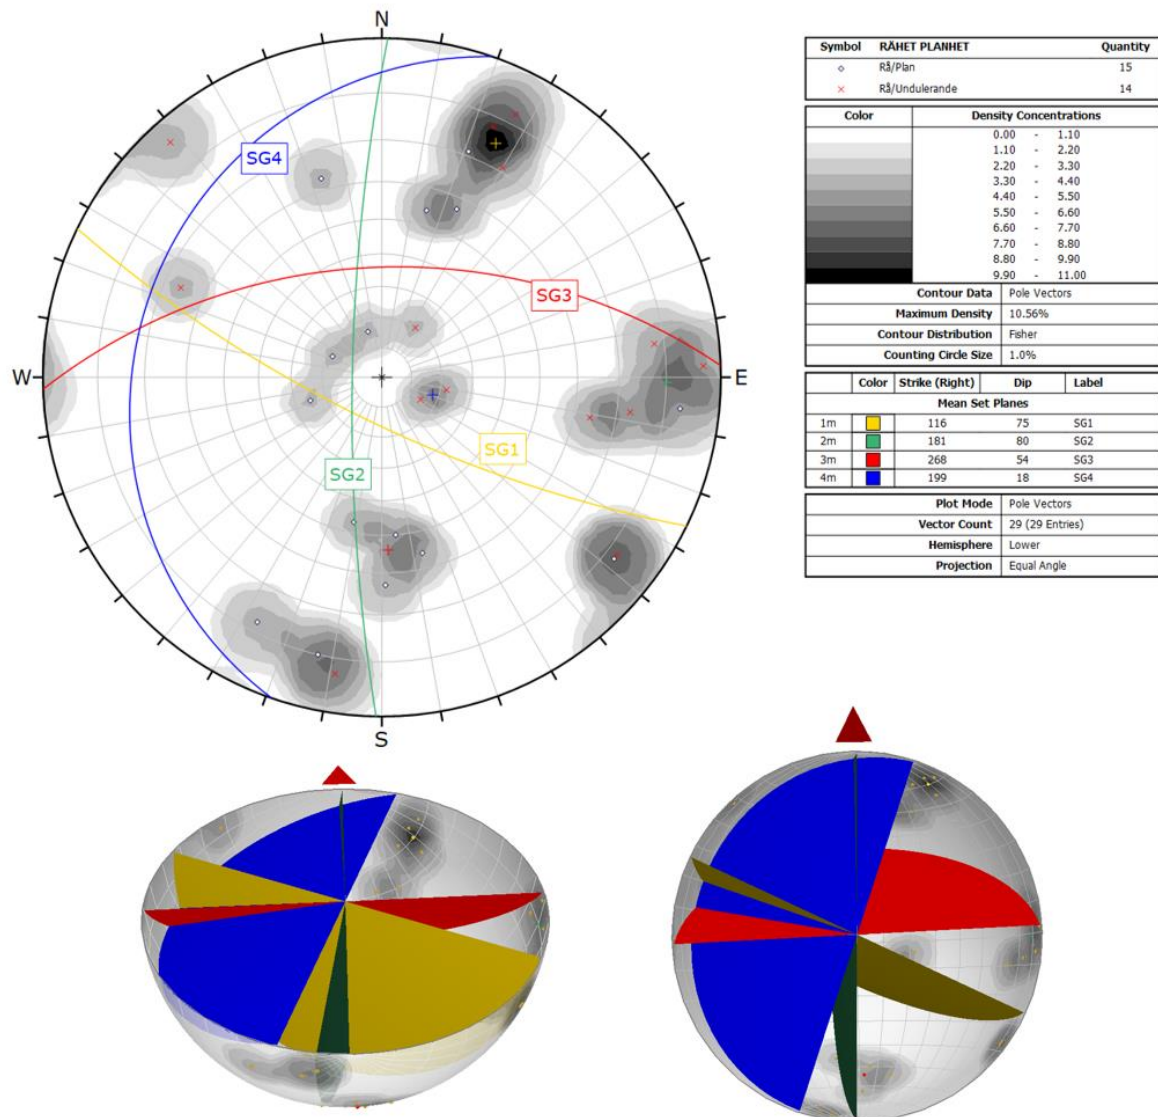
Beträffande sprickornas råhet och ytförhållanden är de vanligast förekommande sprickorna av typen råa och undulerande, men råa och plana sprickor förekommer även. Sprickorna inom området stryker vanligen mot sydöst, syd, väst och sydsydväst. Utöver dessa förekommer även enskilda sprickor med varierande stryk-/stupning, se stereogram i Figur 6.

Figur 6 Stereogram över uppmätta huvudsprickriktningar i områdena. Sprickgrupp 1 är gul, sprickgrupp 2 grön, sprickgrupp 3 röd och sprickgrupp 4 är blå. Sprickytor som är observerade rå/plan är illustrerade som blå cirklar och rå/undulerande som röda kryss. 3D figuren av stereogrammet är illustrerat som två halvsfärer, en sedd snett från sidan och en rakt ovanifrån, norr är angivet som mörkröd pil.

Sprickgrupp 1 (SG1), illustrerad i gult i Figur 6, har en sydöstlig strykning och sprickplanen bedömdes okulärt som råa och undulerande med en generell uthållighet av 3–10 meter. Sprickorna i sprickgruppen stupar 71–82° mot sydväst, med en vanligast förekommande stupning av ca 71°.

SG2, illustrerad i grönt i Figur 6, har en sydlig strykning och sprickplanen bedömdes okulärt som råa och undulerande med en generell uthållighet av 3–10 meter. Sprickorna i sprickgruppen stupar 73–87° mot väst, med en vanligast förekommande stupning av ca 80°.

SG3, illustrerad i rött i Figur 6, har en västlig strykning och sprickplanen bedömdes okulärt som råa och plana med en generell uthållighet av 3–10 meter. Sprickorna i sprickgruppen stupar 47–63° mot norr, med en vanligast förekommande stupning av ca 50°.

SG4, illustrerad i blått i Figur 6, har en sydsydvästlig strykning och sprickplanen bedömdes okulärt som råa och undulerande med en generell uthållighet av 3–10 meter. Sprickorna i sprickgruppen stupar 15–22° mot västnordväst, med en vanligast förekommande stupning av ca 20°.
