PARKSTADEN, DEL AV PARKSTADEN 1:1, ALMÅS PLATS, BORÅS STAD

PM GEOTEKNIK FÖR DETALJPLAN

A243007-G-PME-001

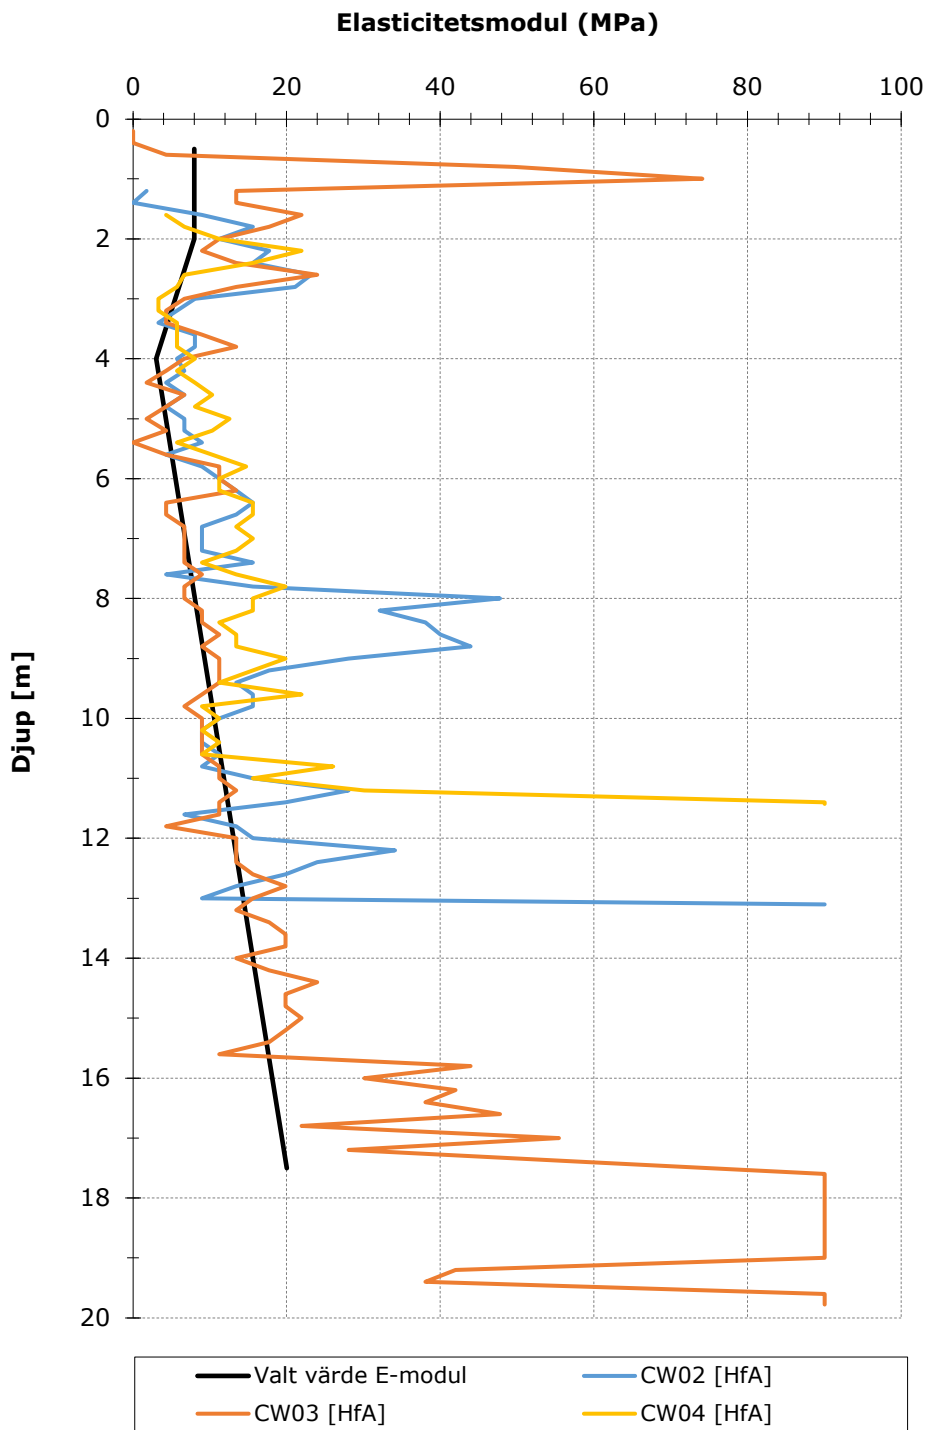
BILAGA 2

DIAGRAM ELASTICITETSMODUL

I sydöstra hörnet av området, intill befintligt gatukök, förekommer organisk jord bestående av **torv**. Torven har inslag av sand i överytan. Torven har påträffats från ca 2,5 m till ca 4 m djup under markytan. Vattenkvoten har på geotekniskt laboratorium uppmätts till ca 114 till 343%. Deformationsmodulen (E-modulen) för torven uppskattas vara mycket låg, ca 3 MPa.
