PM - Geoteknik

Planeringsunderlag Viskan tillstånd 1.2.2

RegNo 556767-9849
Projekt Viskan: Geoteknik
30043120
Borås stad
Fredrik Stenfeldt
2024-06-20
Projekt Viskan_Geoteknik.docx

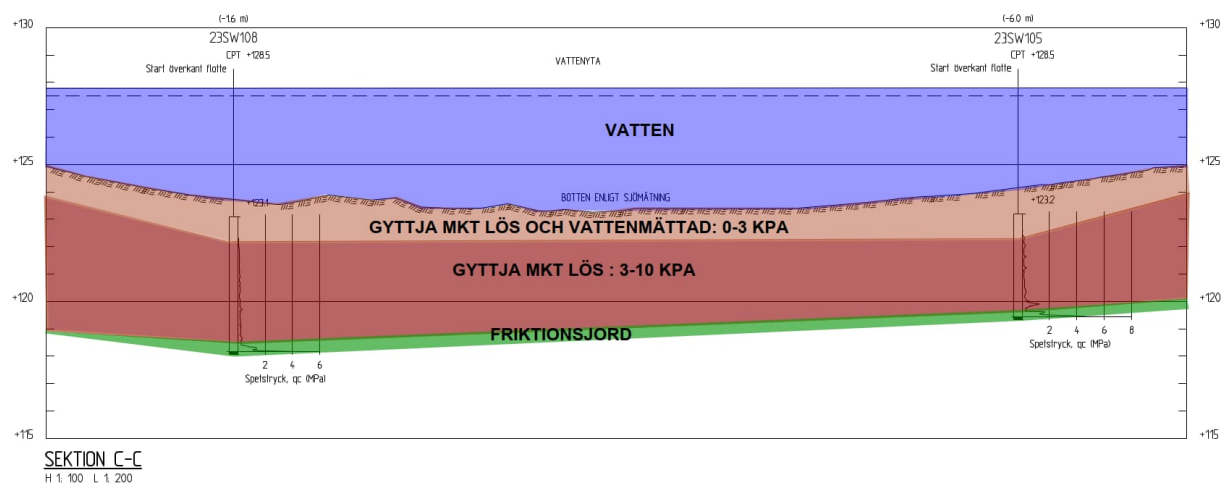
Figur 10: Tolkad jordlagerföljd i sektion C

Överst förekommer bottensediment som är mkt lösa (1-3 kPa) och som har en mäktighet på mellan 0,5 och 3 m. Under bottensedimenten följer lager av mkt lös gyttja (3-10 kPa) med en mäktighet på mellan 0,5 och 5 m. Mot djupet bedöms gyttjan övergå till en lera alternativt en gyttjig lera som har en odränerad skjuvhållfasthet på mellan 10 och 40 kPa.

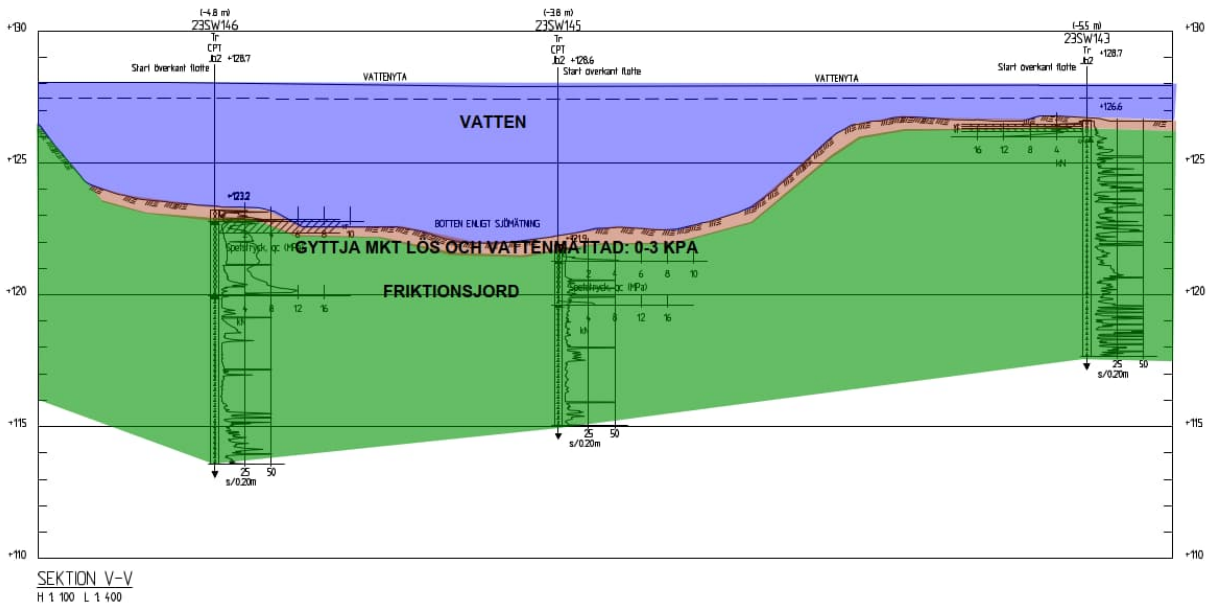
Figur 31: Tolkad jordlagerföljd i sektion V (norr)

Från botten och nedåt utgörs jordlagren av en fast lagrad friktionsjord som kan förväntas innehålla både sten och block.
